BERGSBRON 7, MJÖLNAREN 14 & 15

NORRKÖPINGS KOMMUN

Antikvarisk utredning

Kulturmiljöutredning inför
detaljplan för fastigheterna Bergsbron 7
samt Mjölaren 14 och 15, Norrköping

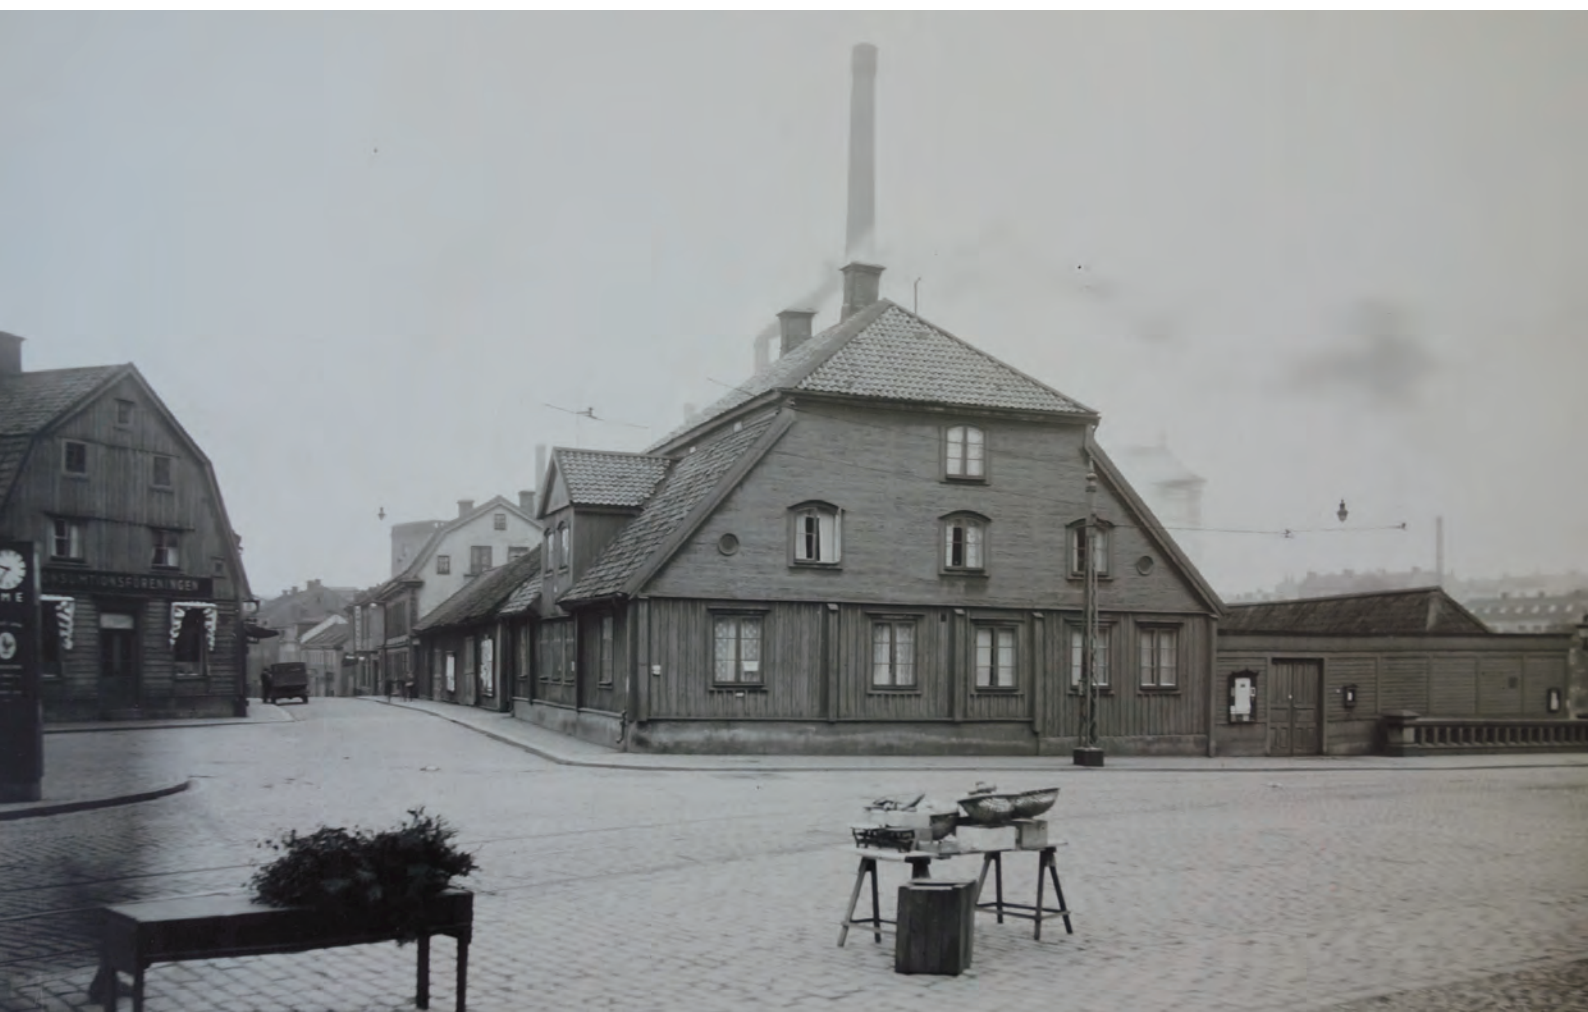
Foto över Skvallertorget 1932 strax innan ombyggnation. Bergslagsgården på Bergsbron 7 till höger och Mjölharen 14 skymtande till vänster. Foto från Norrköpings stadsarkiv.

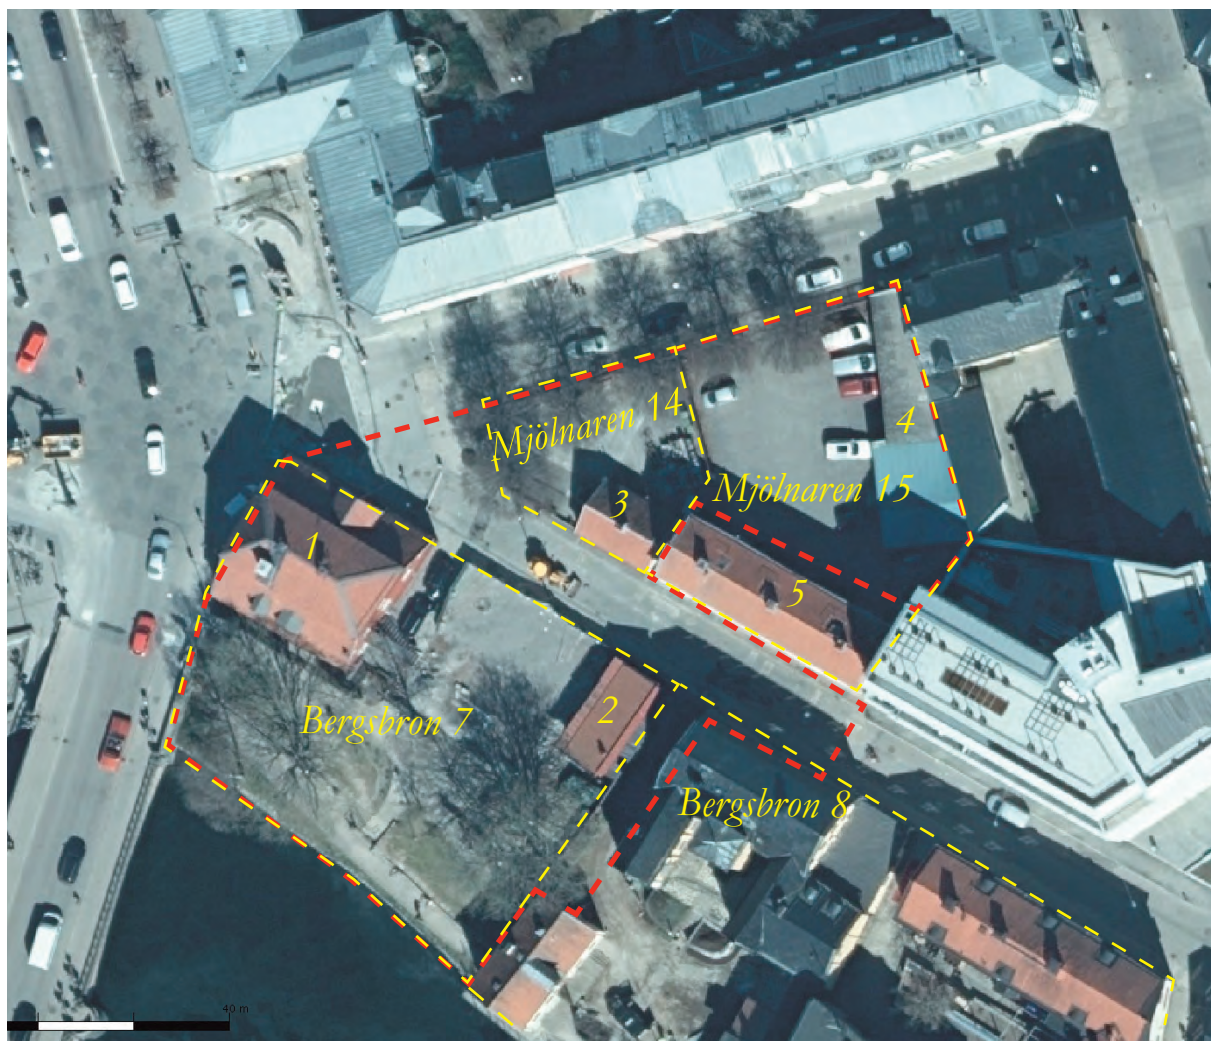
Geografisk avgränsning för uppdraget markerad med röd streckad linje. Området innefattar fyra fastigheter markerade med gult. Bergsbron 7 och Mjölaren 14 i sin helhet. Dela av Mjölaren 15 samt en mycket liten del av Bergsbron 8. Byggnader inom undersökningsområdet är 1. Bergsslagsgården, 2. Cafébyggnad, 3. Sista supen, 4. Verkstads- och bodbyggnaden, 5. Flerbostadsbus som inte omfattas av planändringsförslaget, denna kommer dock omnämnas och påverka de råd och rekommendationer som ges på grund av sitt höga kulturbistoriska värde. Karta från Lantmäteriet.

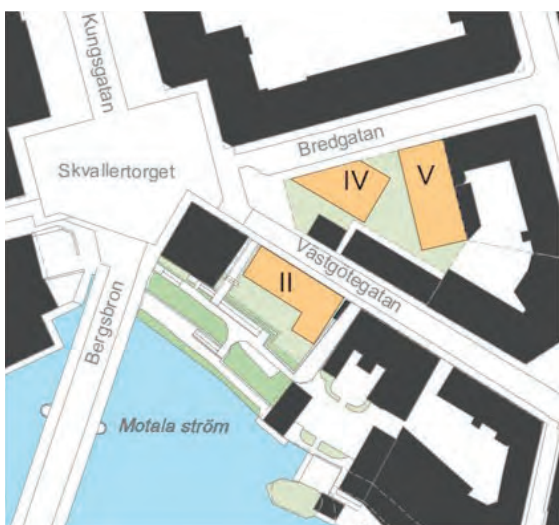
Alternativ 2 där byggnaderna IV och V är två separata hus. IV är främst placerat inom Mjölaren 14 med en polygonal utformning för att lämna kvarterets äldre bebyggelse synlig. Hus V har ett släpp mot IV och bevarar på så vis tidigare entré till kvarterets innergård inom Mjölaren 15. Byggnadsvolymer på Bergsbron 7 är oförändrad från tidigare förslag. Illustration från Norrköpings kommun.

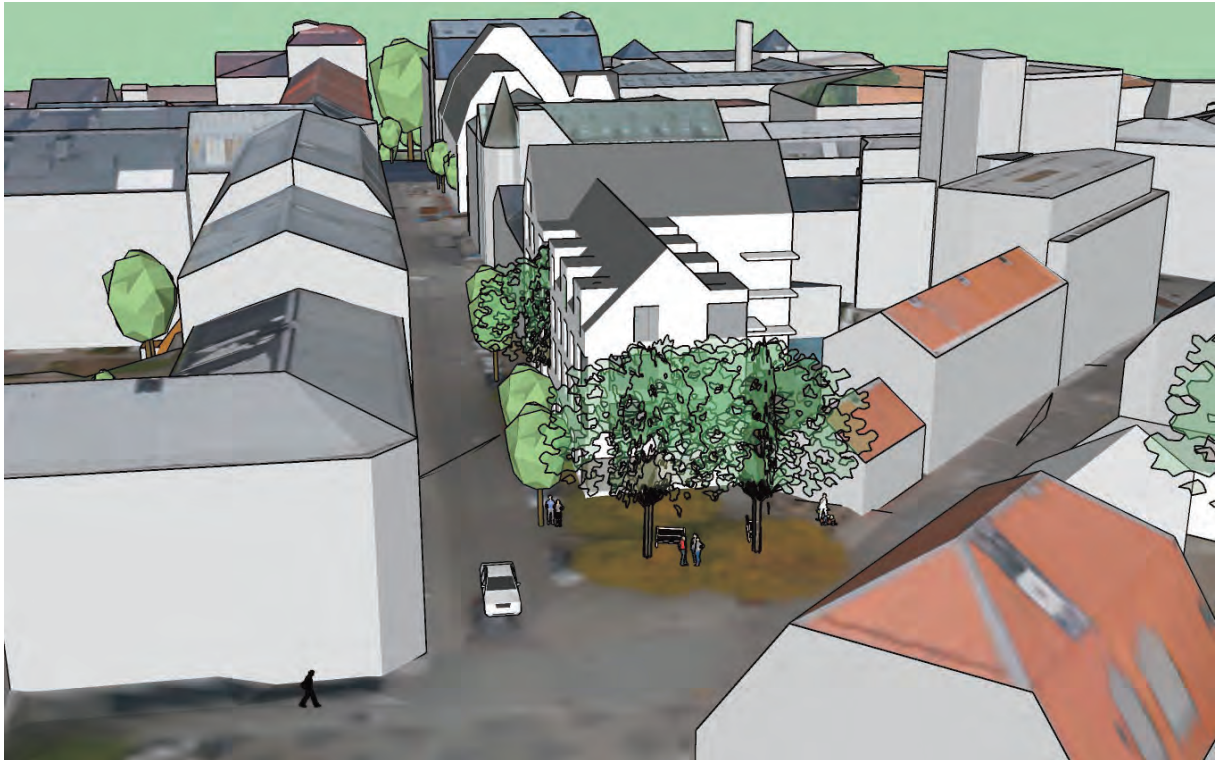
Visualisering presenterad av Norrköpings kommun. Förslaget bygger på alternativ 1 och innefattar bus IV, en trevåningsbyggnad med stora takkupor och sadeltak placerad indraget från Skvallertorget i höjd med kvarterets äldre bebyggelse. Framför byggnaderna bildas en liten parkyta. Äldre bebyggelse lämnas väl synlig. Byggnad V mot Mjölharen 16 är en fyrvåningsbyggnad med sadeltak.

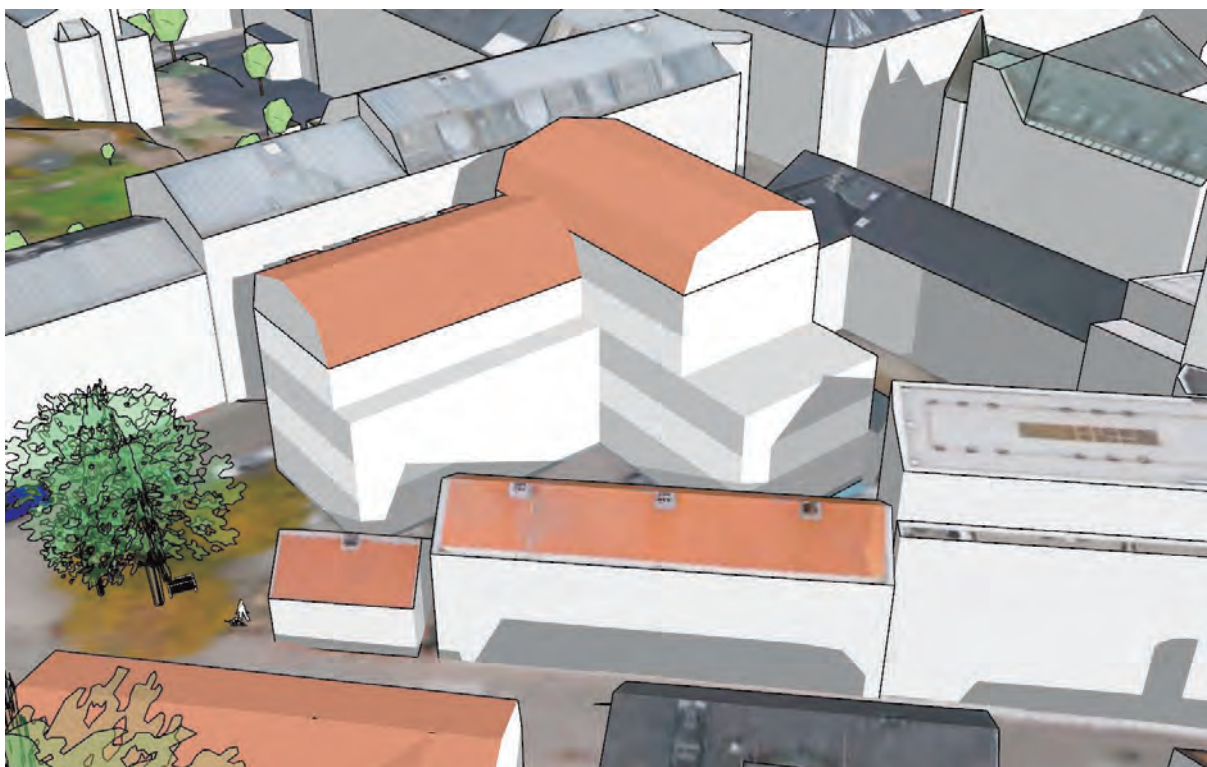
Föregående visualisering sedd från sydväst. Byggnad IV och V sammanbyggda i en L-form med mansardtak.

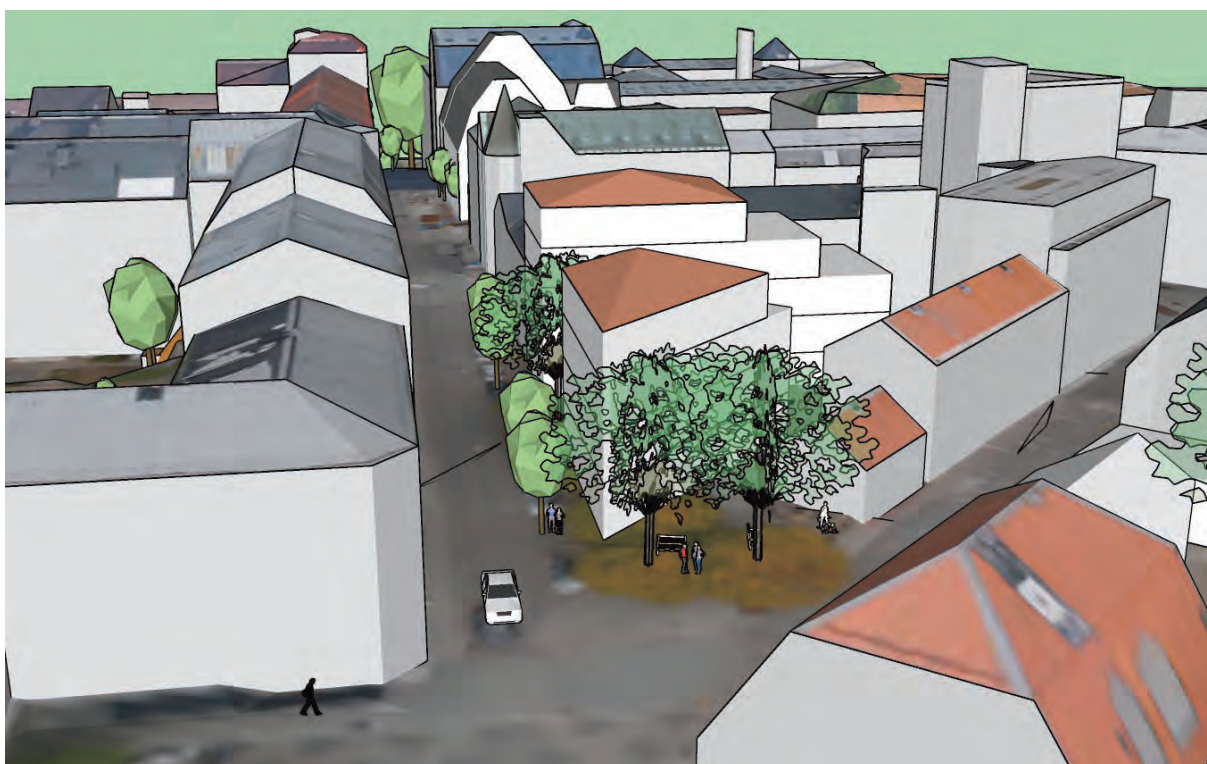
I detta förslag är byggnaderna två separata volymer och byggnad V har givits en utbyggd spets mot Skvallertorget och Bredgatan. Huset är uppfört i fyra fullhöga våningar med ett pyramidformat tak. Mellan de två byggnadsvolymer finns en öppning in på innergården på Mjölaren 15 där hus V är uppfört i fem våningar. Denna har även givits ett pyramidtak med terrasserande byggnadskropp mot söder. Visualisering presenterad av Norrköpings kommun.

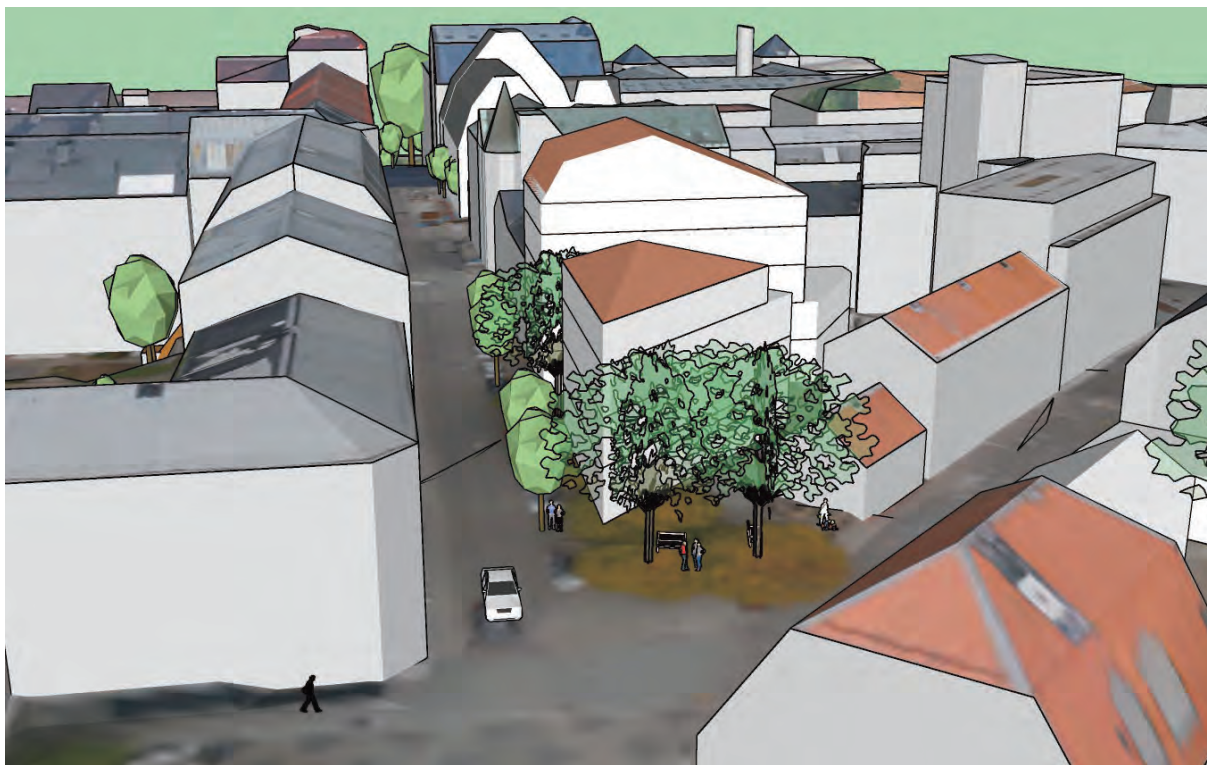
Ett ytterligare förslag med takförändring där hus IV har behållit sitt pyramidformade tak, men byggnad V har givits ett olikformat tak med mansardform mot Bredgatan och pulpetform mot innergården. Hus V har en utbyggd sockel mot innergården i de två nedre våningarna som har fått en fasad utformning mot söder. Visualisering presenterad av Norrköpings kommun.

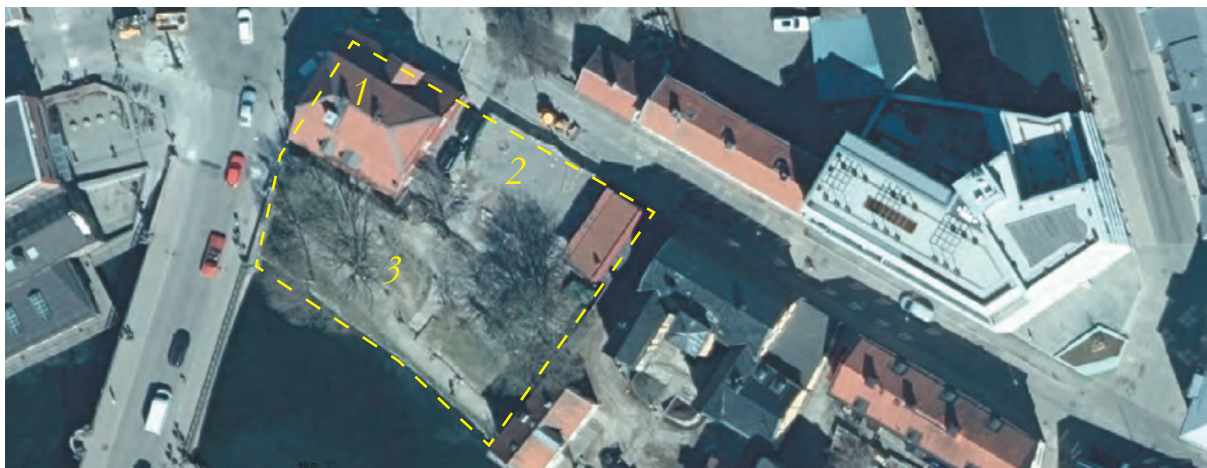
Situationsplan Bergsbron 7. Fastighetsgränsen markerad med gul streckad linje. 1 markerar Bergslagsgården, 2 markerar den tomma delen av tomten som planeras för nybygge, 3 markerar Kärleksparken. Karta från Lantmäteriet.

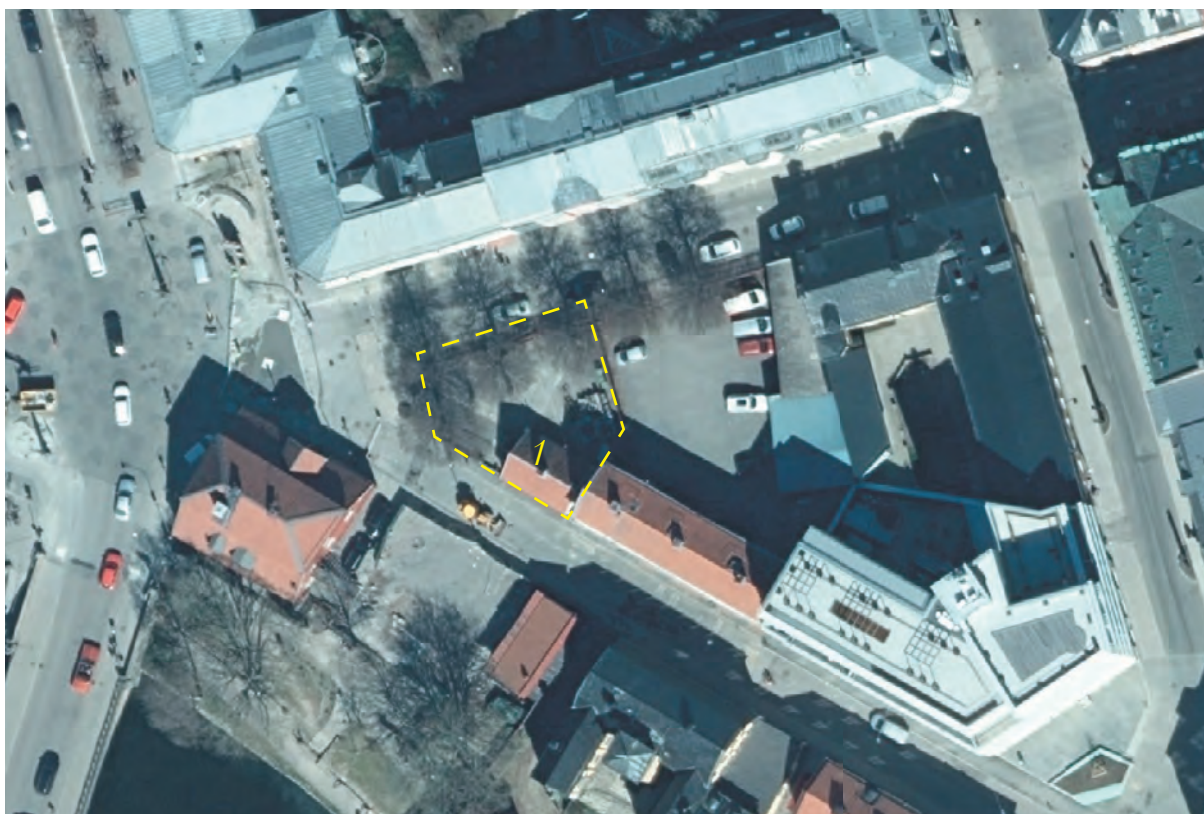
Situationsplan Mjölaren 14. Fastighetsgränsen markerad med gul streckad linje. 1 markerar fastighetens byggnad, den tidigare skaffer- och laboratoriebyggnaden "Sista supen". Karta från Lantmäteriet.

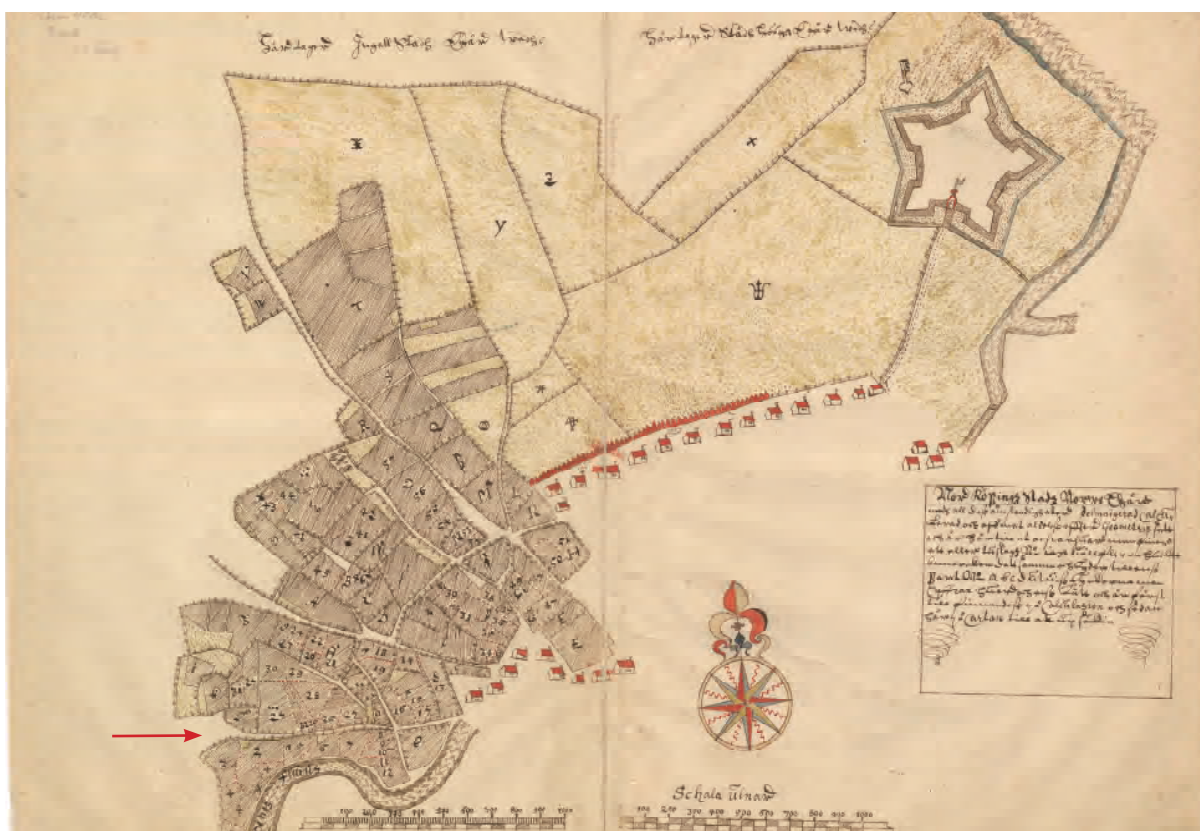
Uppmätning av Norrköpings stads gårdar, upprättad i fem sidor från 1636. Uppmätningen visar inga detaljer av Stadskärnan utan är här bara lämnad blank och där staden möter åkrarna har hus ritats för att visa stadens utbredning. Vägen från väst syns tydligt utmarkerad in mot den norra delen av staden (pil) Kartan hämtad från Lantmäteriets historiska kartarkiv.

År 1636 upprättades den äldsta kartan av Norrköpings omgivning. Kartan fokuserar främst på odlingslandskapen kring staden och dess fördelning men visar även förekomsten av bebyggelse vid Strömmen. Tydliga avgränsande stängsel syns kring staden och kring de avgränsade ägorna, även en infartsväg mot staden är tydligt skönjbar. Infartsvägen har liknande läge som Dragsgatan som övergår i Bredgatan och Skvallertorget.

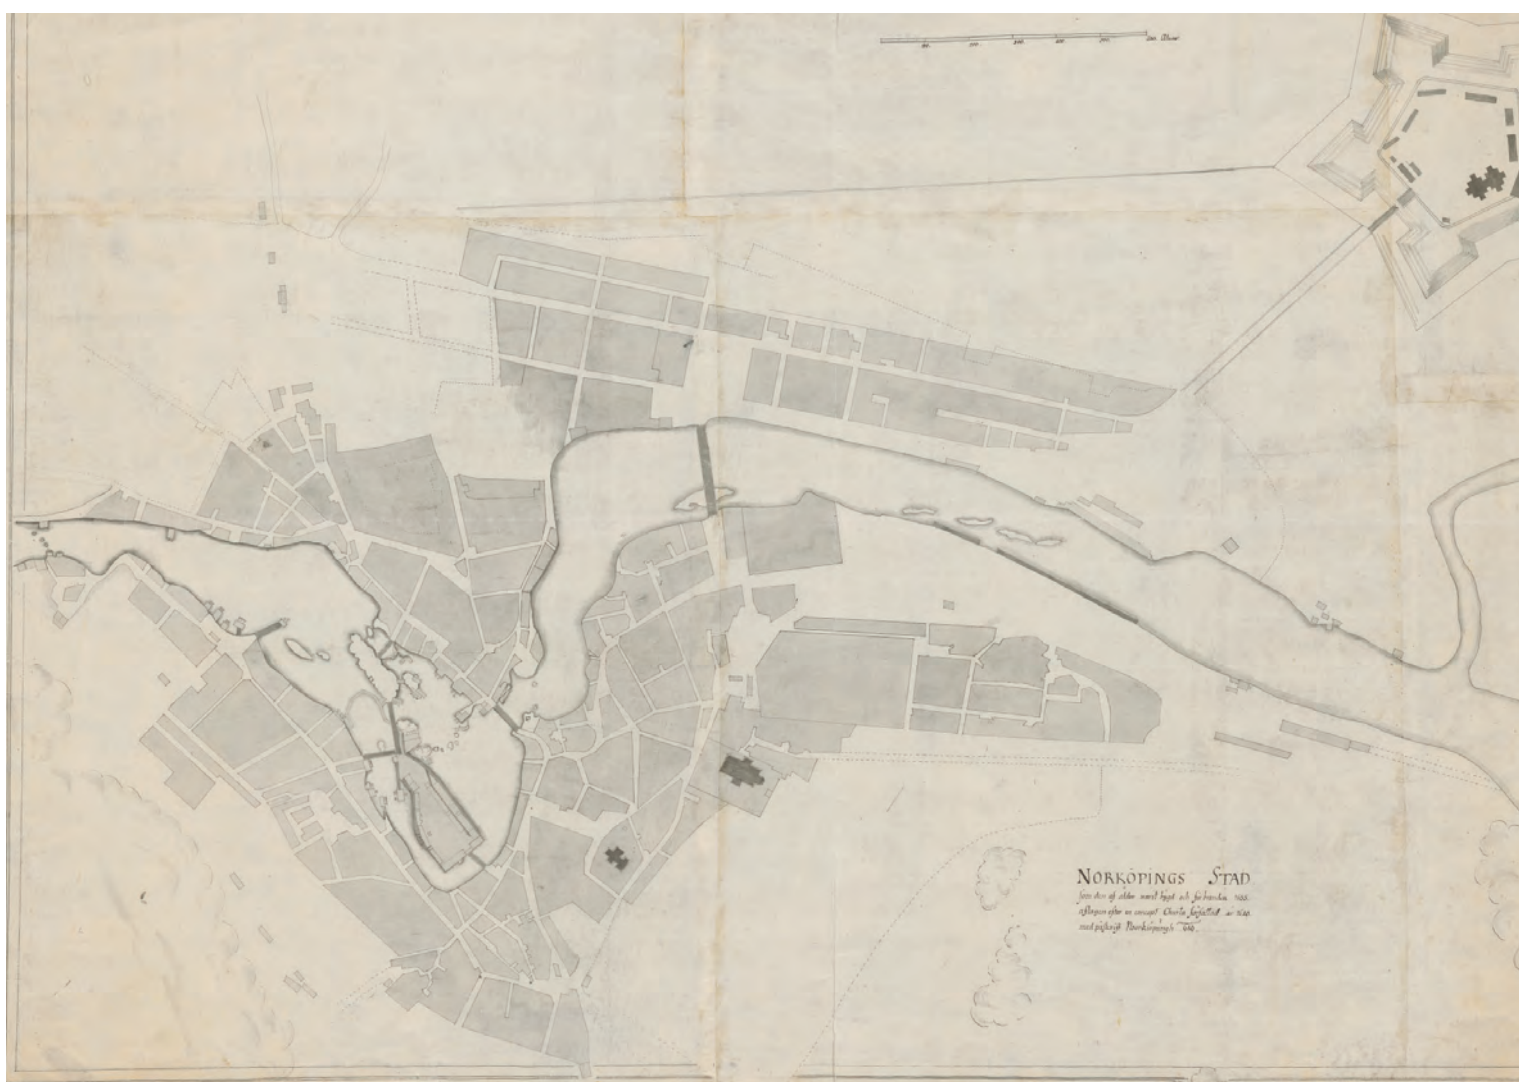
Norrköpings stadscharta från 1640, reproducerad i slutet av 1700-talet av Christofer Braads. Kvartersindelningen har en tydligt medeltida prägel med gatudragningar som löper i varierande riktningar. Norr om staden syns påbörjan av stadens rutnätsplan på saltängen med en antydning av underliggande stadsform även där. Kartan är hämtad från Uppsala universitetsbiblioteks arkiv genom den digitala plattform ALVIN.

En "Concept charta" upprättades över Norrköping 1640 av generalkvartermästare Olof Hansson Örnehufvud, detta original är inte återfunnet men en reproduktion från slutet av 1700-talet av Christofer Braads finns förvarad i Uppsala universitetsbibliotek. På denna karta är den centrala staden indelad i kvartersmark med en utpräglad medeltida stadsplan med olikformade kvarter och gatudragningar. Stadens nordöstra delar längs Strömmen och dagens Saltängsgatan hade dock givits en rutnätsplan som av många bedöms vara Sveriges äldsta. I denna ritning kan man i stora drag skönja både Skvallertorgets placering samt kvarteren Bergsbrons- och Mjölhnarens former. Även Bredgatan, Västgötagatan och Tunnbindaregatan har snarlika dragningar redan vid denna tidpunkt. Någon bro mellan den södra och norra stranden fanns inte ännu på platsen där dagens Bergsbron går, men en kvarnbyggnad lär ha varit utplacerad knappt halvvägs i Strömmen på platsen vilket skulle kunna föregå den kommande brons placering.

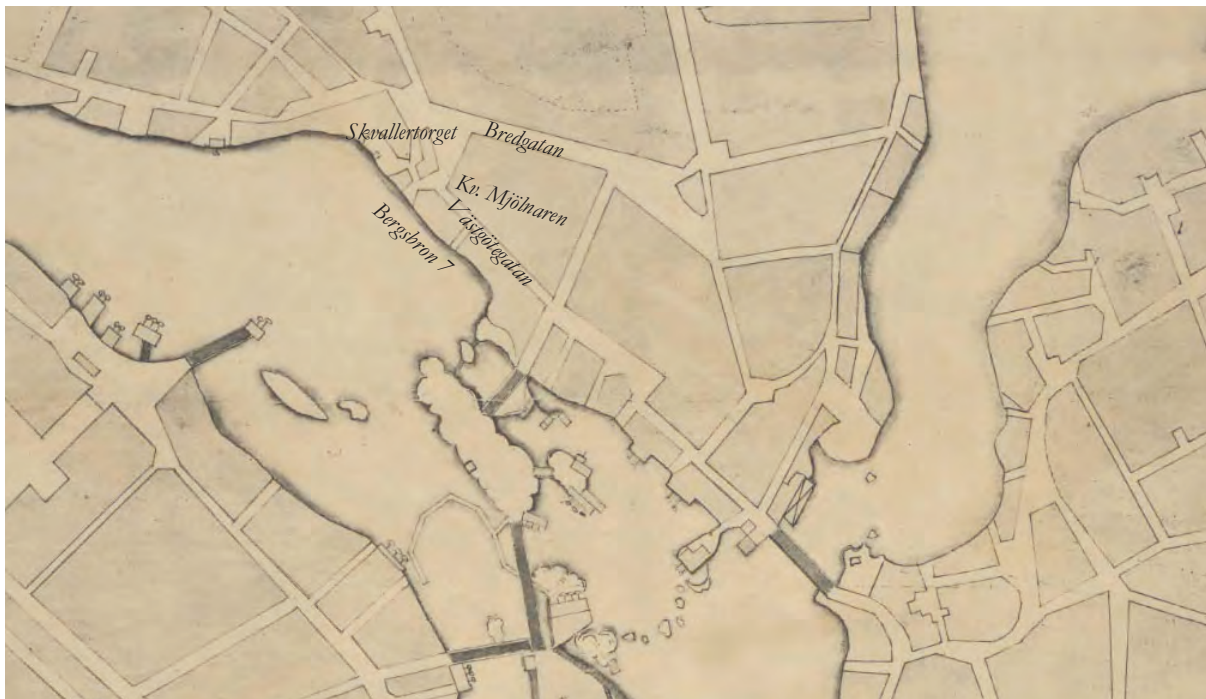
Detalj av stadskartan från 1640, reproducerad i slutet av 1700-talet. Skvallertorget's placering, kvartersindelningarna och vägdragningarna har en förhållandevis väl överensstämmande dragning med dagens utformning. Markeringar på kartan av författaren. Kartan är hämtad från Uppsala universitetsbiblioteks arkiv genom den digitala plattform ALVIN.

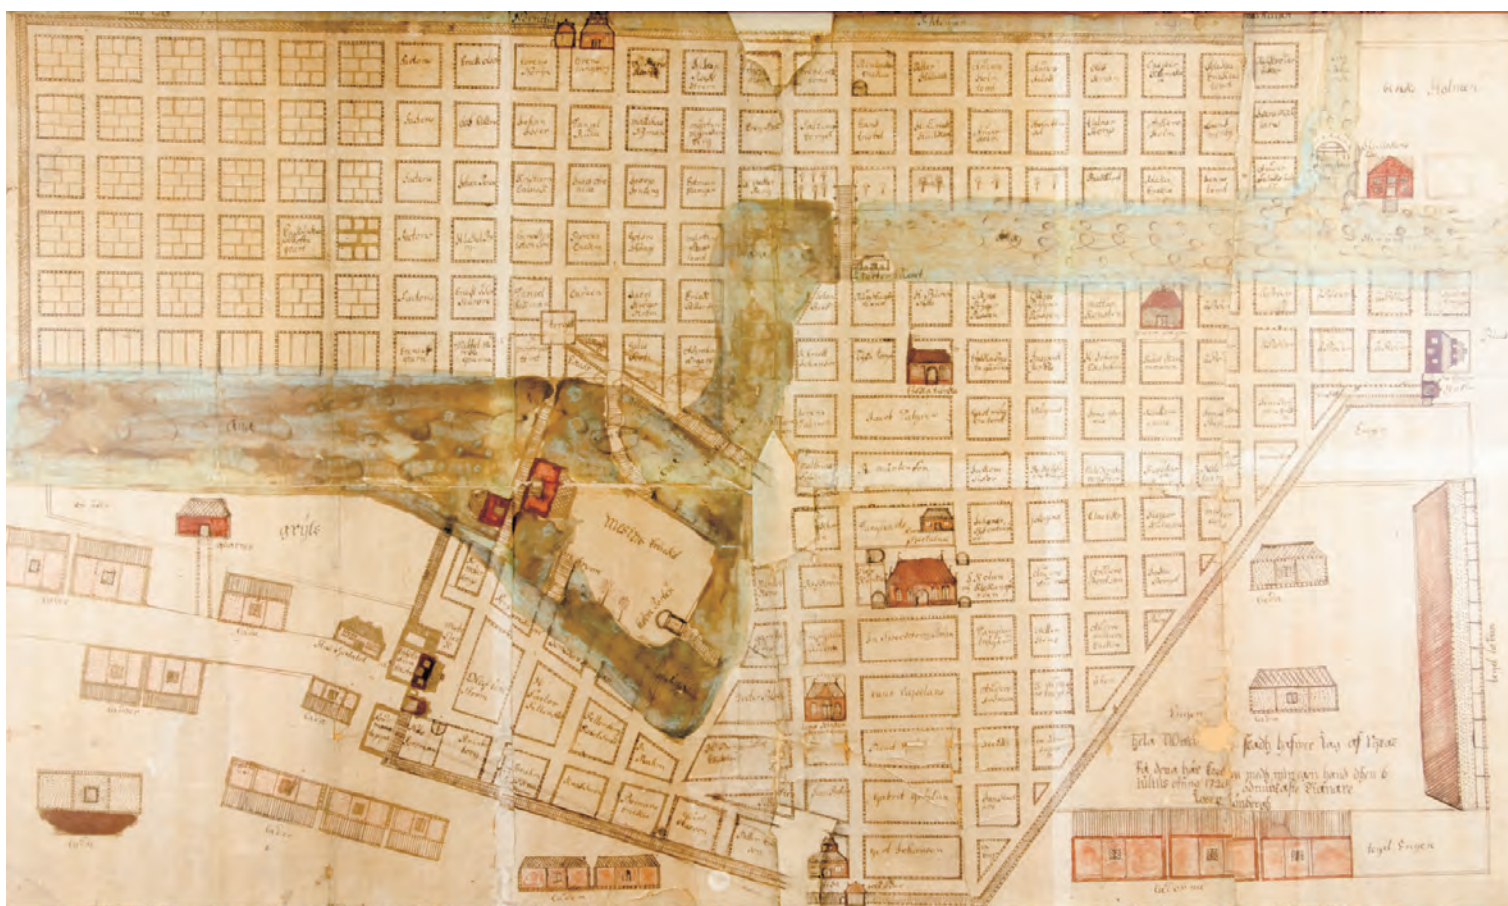
Joseph Jönbergs karta över Norrköping från 1720. Kartan ska representera staden före branden 1719. Den strikta rutnätsplanen är allt för symmetrisk för att bedömas som historiskt korrekt, dock anger kvadraterna vilka som var ägare till tomterna eller vad för verksamhet som bedrevs där samt flera för staden viktiga byggnader. Notera även Bergsbrons förekomst som är den tidigaste representationen av denna bro. Fastigheten Bergsbron 7 är markerat med Ekoff. Skvallertorget kallas här endast "Torget". Karta från Norrköpings stadsarkiv.

En karta upprättad omkring 1720 av Joseph Jönberg, en trädgårdsmästare i staden visar en schematisk bild av Norrköpings utformning innan branden 1719. Här syns en strikt rutnätsplan som troligen är en kraftigt förenklad idealbild då äldre medeltida drag som är befintliga idag inte syns. På kartan är den södra delen av staden avgränsad av dagens Kvarngatan och S:t Persgatan som fortsatt är anpassad till Strömmens riktning, Västgötegatan norr om Strömmen har sin diagonala dragning längs vattnet som även bröt rutnätsplanen vilket indikerar att den medeltida formen var bevarad även innan 1719 i detta område. Ett antal kvarter som aldrig var bebyggda men eventuellt planerade är även inritade vilket bör tolkas som att kartan ritades med viss ambition om att fungera som stadsplan efter branden. På denna karta finns även en representation av Bergsbron vilket skulle kunna tyda på att denna bör ha uppförts mellan 1640 och 1719.

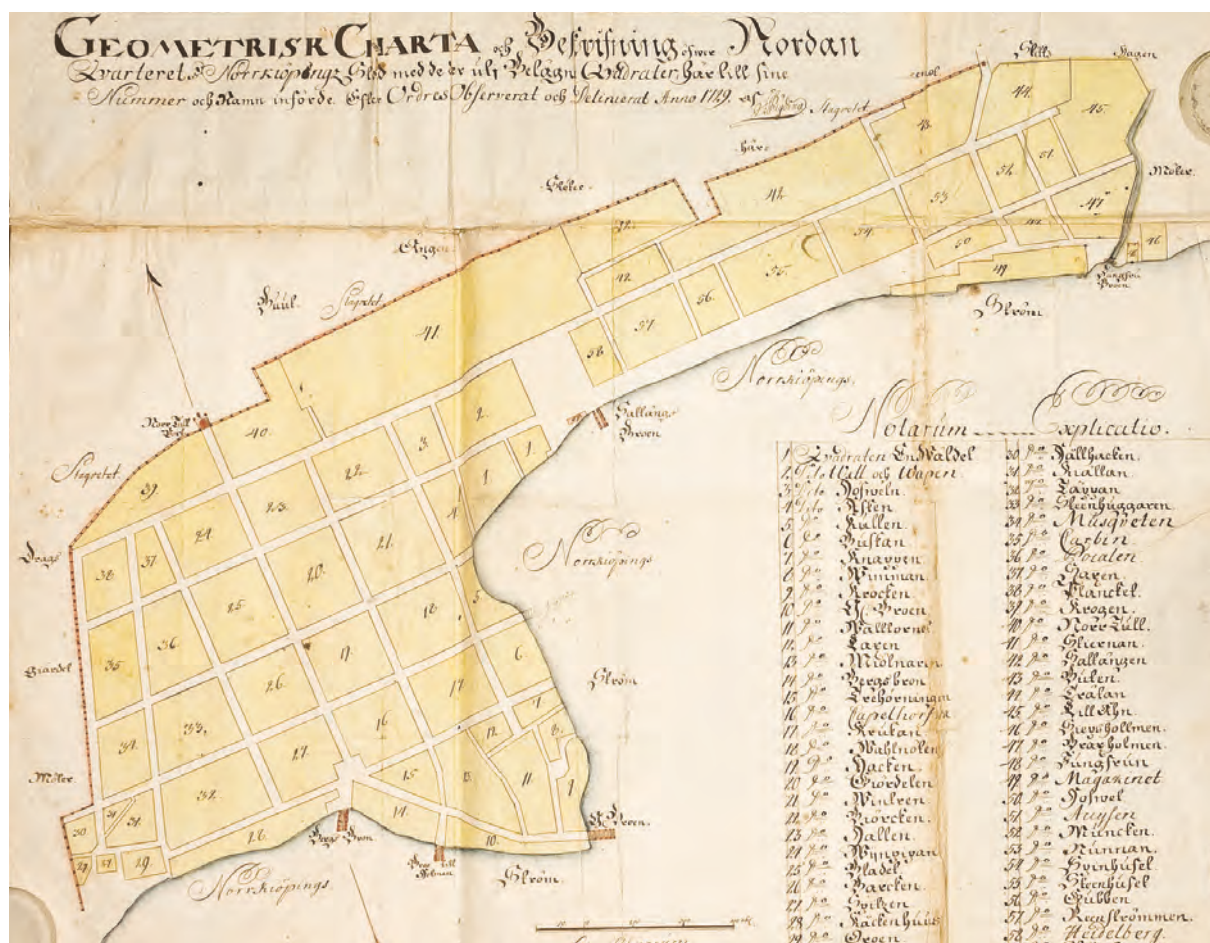
Karta över "Nordan" i Norrköpings stad 1728. Här syns stadens norra och västra gräns, omgärdad av staket och med Norrtull i slutet av dagens Kungsgatan. Bergsbron samt omgivande kvarter finns redovisade och det är slående hur somliga kvarter har låtit behålla äldre vägdragningar, särskilt inom undersökningsområdet. Karta från Norrköpings stadsarkiv.

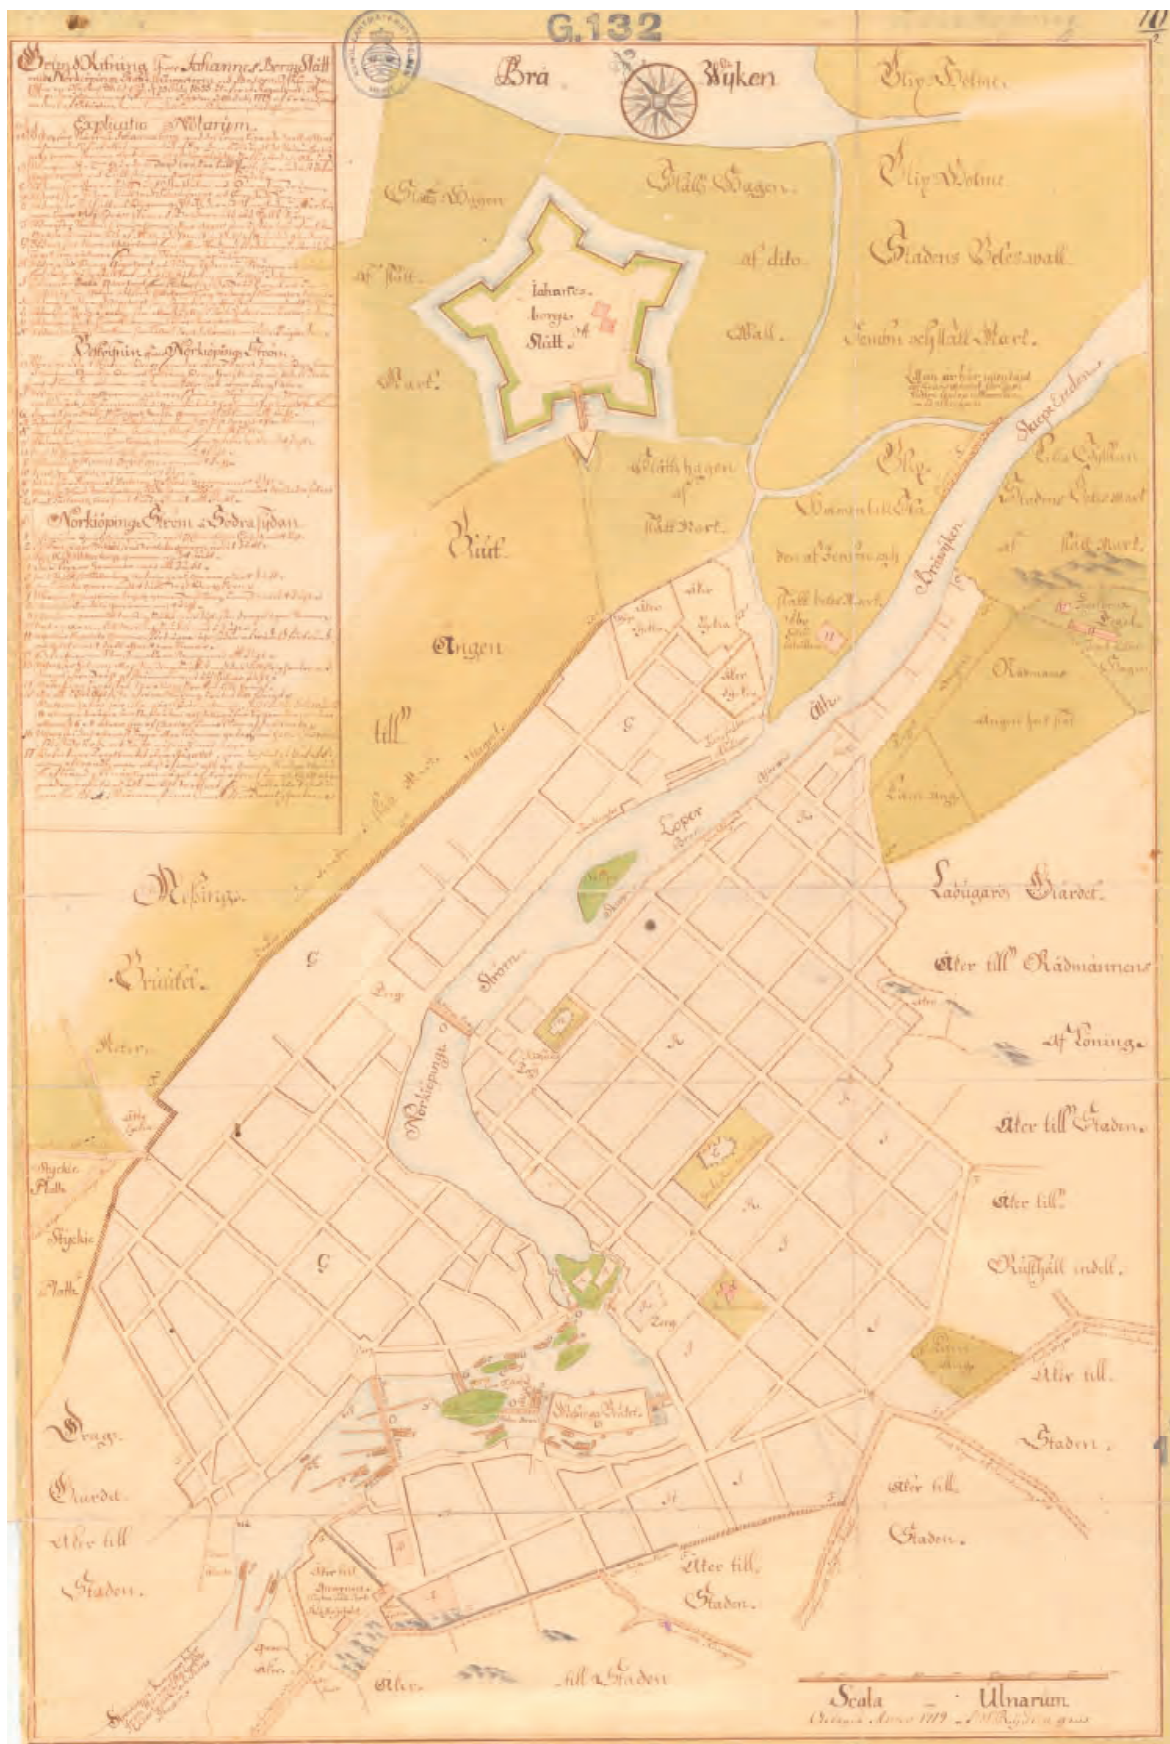
Stadskartan över Norrköping, upprättad 1719. Kartan visar en mindre strikt stad än vad som uppgavs i ritningen som skulle representera utförandet innan branden. Här syns kvarteren Bergsbron och Mjölaren nära sin nuvarande form. Karta från Lantmäteriets historiska kartarkiv.

År 1719 förstördes nästan hela Norrköping i de så kallade "rysshärjningarna" då staden brändes ned. Endast enstaka hus stod kvar, främst i stadens västra delar. Återuppbyggande påbörjades redan samma år då en lantmätare vid namn Sven Ryding upprättade en "Grundritning" över staden 1719 och indelade hela staden i kvarter med en betydligt mer organisk utformning än stadsplaner och uppritningar från 1600-talet. Denna karta är troligen en bättre representant av stadens verkliga utformning även innan branden. Troligen togs rutnätsplanen ett steg längre efter stadens återuppbyggnad 1719, då det beskrivs hur stadens styrande magistrat fick ett stort arbete med att lägga om staden. Efter branden fick inga hus byggas utan godkännande, delar av tomter köptes och såldes för att möjliggöra att kvartersformer skulle göras om. Ändå tilläts enstaka tomter i anslutning till Strömmen att behålla sin medeltida form vid nuvarande fastigheterna Bergsbron, Mjölaren, Vårdtornet och Kroken norr om Strömmen i den kraftig sväng mot norr som Strömmen tar här. Vissa antydningar till äldre bevarade former finns även söder om Strömmen men endast dessa kvarter har bevarat inbördes vägdragningar från medeltid.

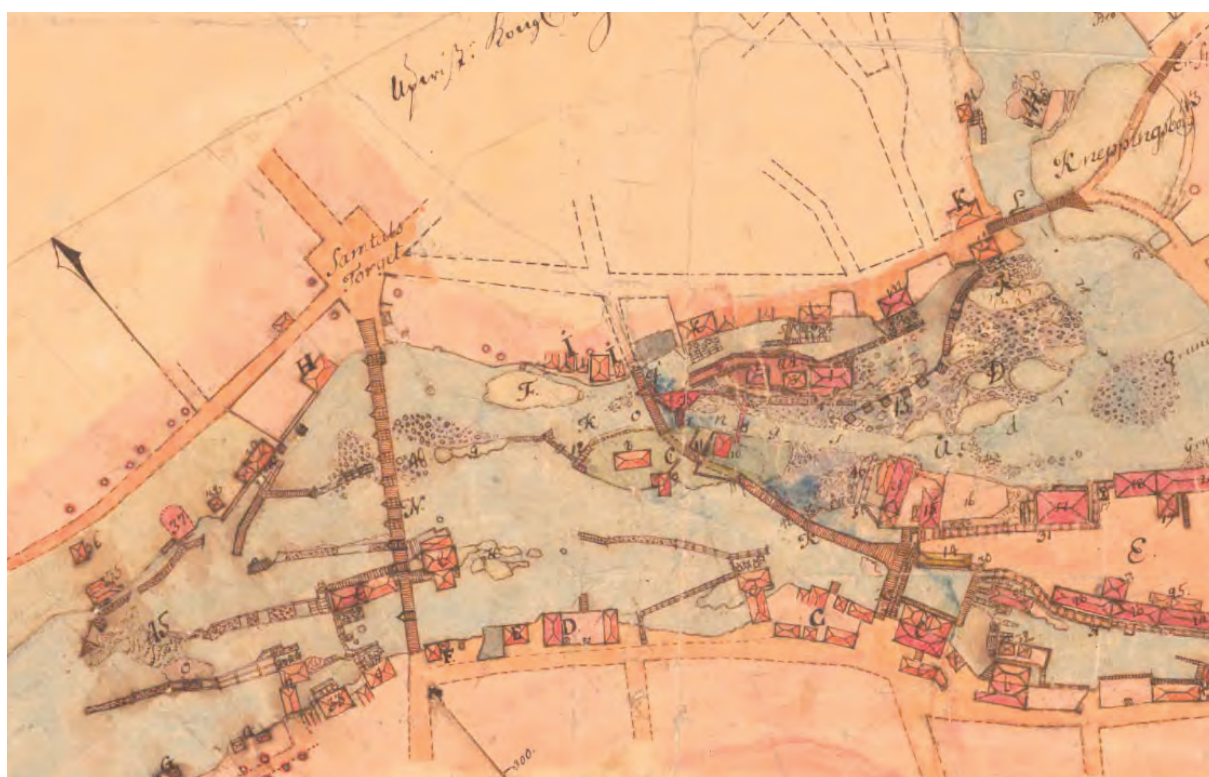
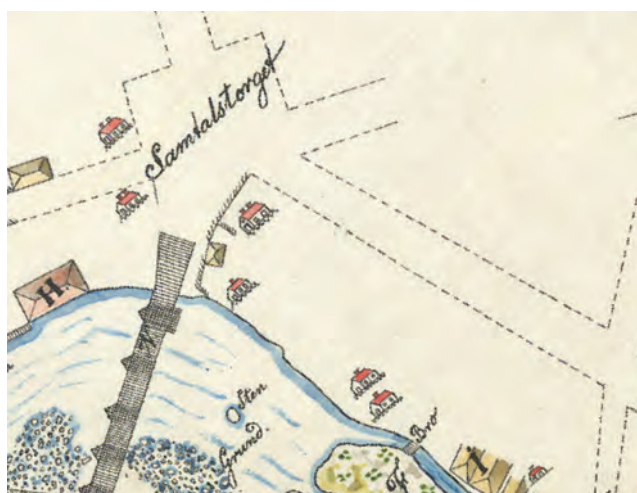
TVÅ KARTOR AV NORRKÖPING FRÅN 1751. TROLIGTVIS ÄR DEN ÖVRE KARTAN DEN URSprungliga uppritningen och den nedre en rensritning av denna. På den övre kartan markeras somliga hus mer tydligt med takform och storlek, möjligen är det sådana hus som haft med industrin kring strömmen att göra. Prickar på den övre kartan representerar troligen bostadshus då dessa ritats ut schablonmässigt som byggnader i den nedre rensritningen. Jämför dagens placering av Bergslagsgården på de två uppritningarna. Inom fastigheten Bergsbron 7 syns två byggnader, av allt att döma funns Bergslagsgården på platsen vid den här tidpunkten.

Den första tydligt utsatta byggnaden på platsen dyker upp på en ritning av staden från 1751. Här syns en mindre byggnad utritad som tros vara en tillfällig bostad till änkan Margareta Lampert "Madame Eckhoff" vars man ägde tomten före branden 1719. Margareta Lampert och hennes familj bedrev handelsverksamhet på platsen intill Skvallertorget från 1720-talet, en verksamhet som hon övertagit av sin avlidne make. Det spekuleras i boken "Gamla norrköpingsgårdar" av Anders Törnvall att Bergslagsgården byggdes på platsen under 1740-talet av Margareta Lampert men detta är inte fastslaget. Enligt ett brandförsäkringsbrev från 1798 framgår dock att huset "uppsattes" på 1740-talet. I brandförsäkringsbrevet beskrivs byggnaden ingående och det stämmer väl överens med Bergslagsgårdens utformning och dimensioner även idag. Enligt obekräftade källor påstås att huset uppfördes av timmer

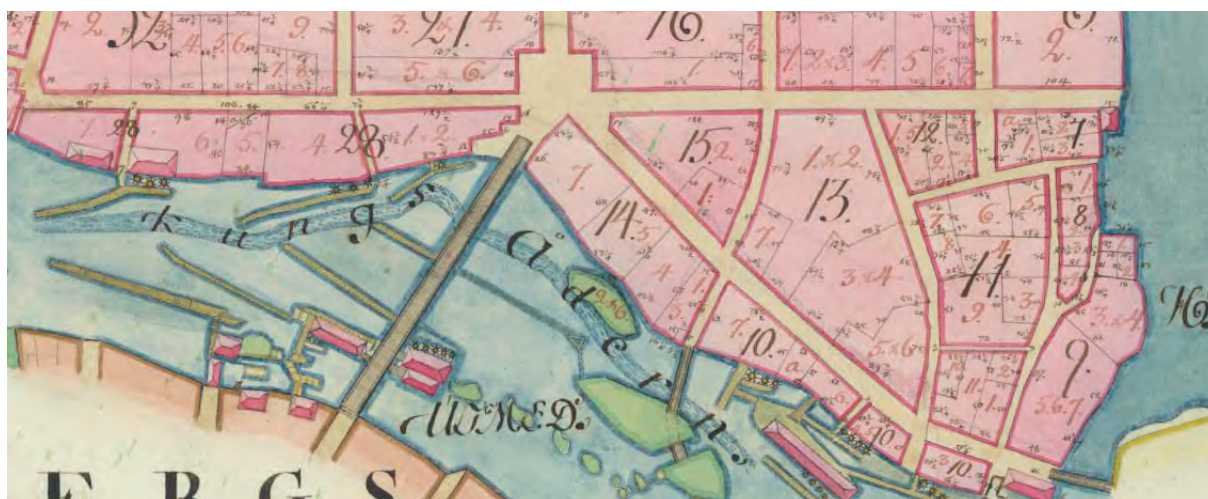
Karta från 1783 som visar på stadens kvarter. I förteckningen anges kvartersnamnet Bergsbron och tomt nummer 7 precis som idag. Karta från Lantmäteriets historiska kartarkiv.

En stadskarta från 1783 visar fastigheten Bergsbron 7, redan då med samma kvartersnamn och nummer. Vid denna tid ägdes fastigheten av handelsmannen Daniel Weyerin som gift sig med Margareta Lamperts dotter, Margaretha Catharina Ekhoff.

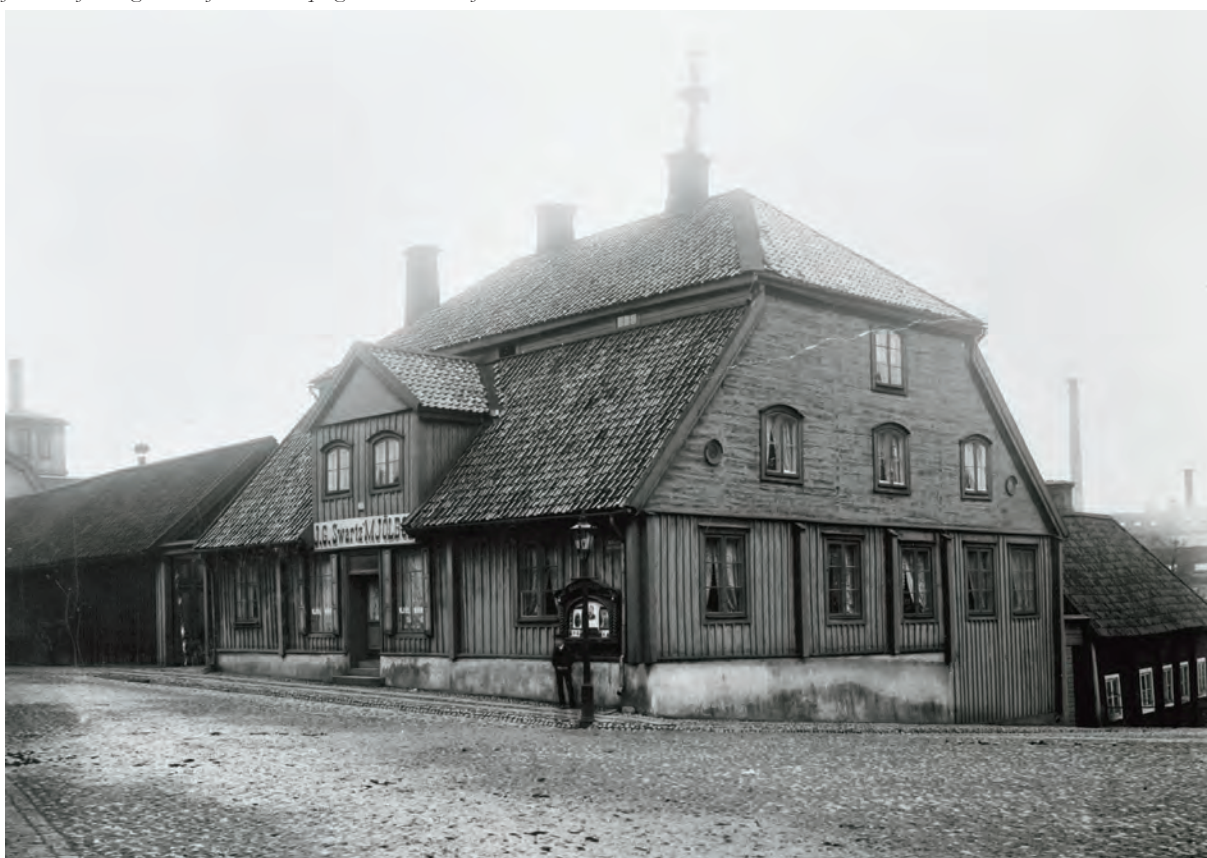
Bergslagsgården fotograferad omkring 1890 då J.G. Swartz mjölbod låg i byggnaden. Notera att Bergsbron från 1901 ännu inte finns och att slutningen mot strömmen är avsenärd mot syd (böger i bild). Byggnadens grund är av betydande höjd och färgeribyggnaden nedan har en rad fönster mot Kungsgatan och dåvarande bro. Foto från Norrköpings stadsmuseums arkiv.
